PEMETAAN TIPOLOGI BANGUNAN DENGAN TEKNIK 360 DAN REALITAS VISUAL GUNA PEMAHAMAN KARAKTER VISUAL KOTA LAMA (JALAN PANGGUNG SURABAYA)

Ni Putu Aryani^a, Hutomo Setia Budhi^b, Kelly^c, Therayudha^d

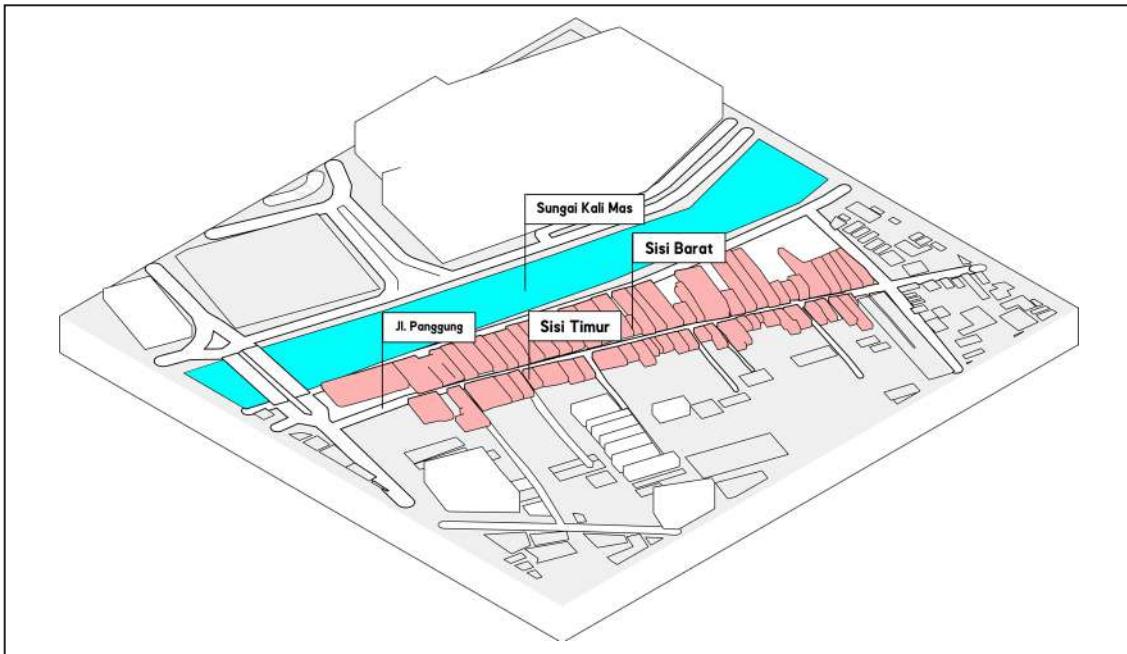
Gambar 1. Peta jalan Panggung Surabaya

Penelitian ini difokuskan pada deretan bangunan yang terletak pada koridor jalan Panggung Surabaya. Terdapat dua deret bangunan di sisi Timur dan Barat yang memiliki perbedaan dan sekaligus persamaan. Deret Timur memiliki beberapa gang kecil yang menghubungkan jalan Panggung dan jalan Kalimati Selatan. Sedangkan sisi Barat tidak memiliki gang kecil yang menghubungkan untuk ke area Sungai Kali Mas (**Gambar 1**).

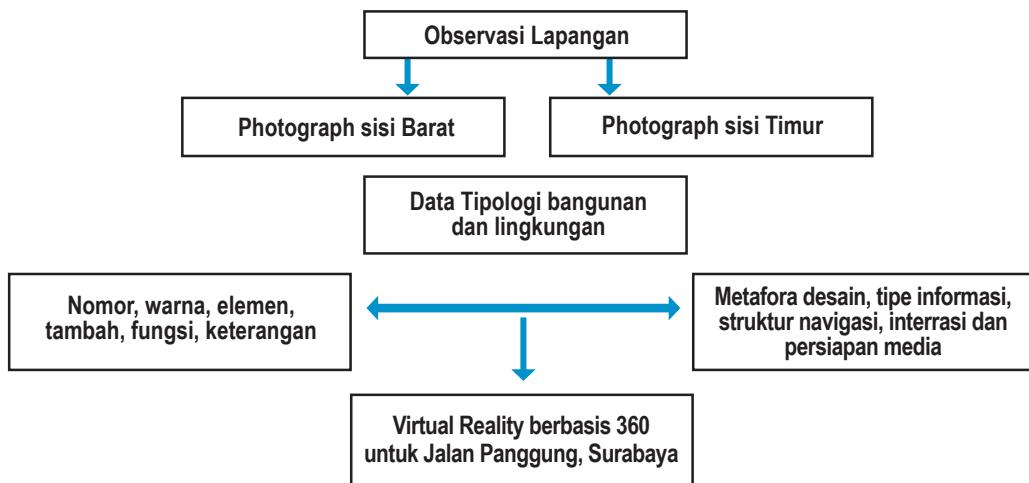
Gambar 2. Proses koleksi data dan analisa data

Pengumpulan data primer didapatkan secara langsung melalui survey lapangan ke lokasi. Observasi yang menghasilkan data primer

dimasukan dalam program excel untuk dibuatkan list sesuai kondisi bangunan saat ini. Data disendirikan sesuai letak dan posisi bangunan pada deret Timur dan Barat.

Selanjutnya, dengan menggunakan Teknik 360 dari peta google, hasil survei lapangan ditambahkan sebagai penanda (marker) pada masing-masing bangunan untuk tampilan realitas virtual secara keseluruhan (**Gambar 2**).

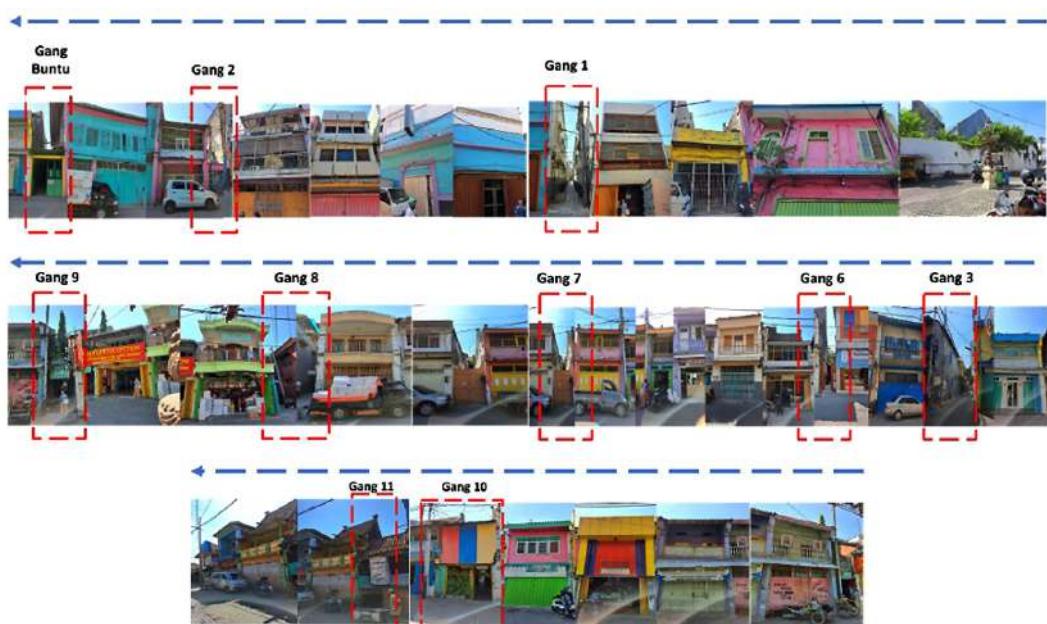
Gambar 3. Deret Timur jalan Panggung Surabaya
Sumber: Penulis, 2023

Deretan Sisi Timur jalan Panggung memiliki bangunan berjumlah 33 dengan gang kecil diantara bangunan yang berjumlah 10 gang. Akan tetapi dari pengamatan di lapangan penamaan gang diberikan dari I hingga XI.

Dari ke-33 bangunan yang memiliki tampilan sebagai Kota Lama, saat ini sebanyak 15 bangunan melakukan perubahan sebagian pada fasad, 13 bangunan merubah fasad secara keseluruhan dan hanya 5 bangunan yang memiliki sedikit perubahan pada fasad bangunan.

mempengaruhi tampilan secara keseluruhan deret sisi Timur pada koridor jalan Panggung. Dengan kata lain dapat dinyatakan bahwa kualitas karakter kota lama pada deret sisi Timur mengalami penurunan. (**Gambar 3.**)

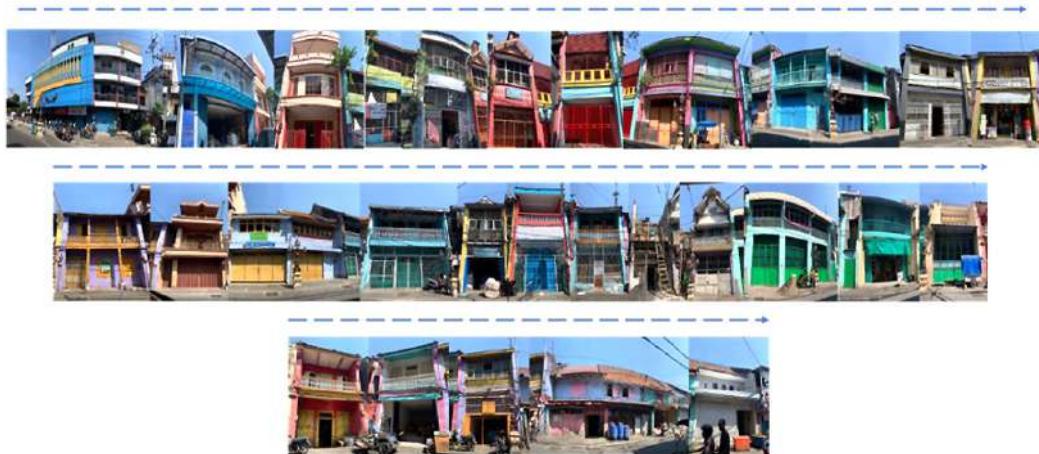
Gambar 4. Deret Barat jalan Panggung Surabaya
Sumber: Penulis, 2023

Deret sisi Barat jalan Panggung memiliki bangunan berjumlah 32 bangunan. Deret Barat terbangun tanpa gang kecil yang membagi beberapa bangunan. Dari 32 bangunan yang dulu memiliki tampilan fasad bertipologi kota lama, beberapa bangunan juga telah mengalami perubahan. Berdasarkan observasi lapangan, bangunan yang telah melakukan perubahan secara keseluruhan berjumlah 8 bangunan. Sedangkan fungsi bangunan pada deret Barat terdapat bangunan Kantor Pos dan bangunan ibadah (Gereja). Disamping itu terdapat 1 bangunan yang sedang direnovasi dan terdapat 21 bangunan yang mengalami sebagian perubahan dari keseluruhan tampilan bangunan (**Gambar 4.**).

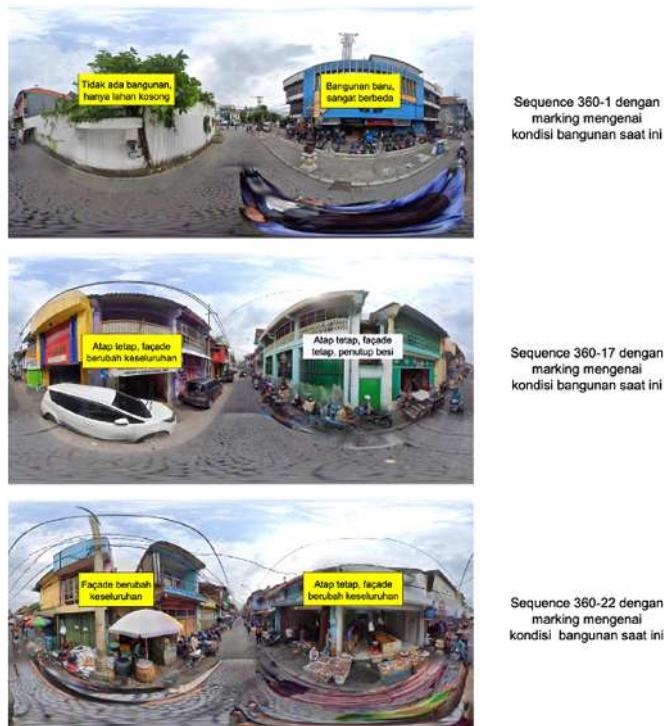
Gambar 5. Teknik 360 dari peta google yang digunakan sebagai informasi masing-masing bangunan
Sumber: penulis, 2023

Koridor jalan Panggung Surabaya dapat dilihat melalui peta google yang dapat dinikmati melalui sambungan internet secara online/virtual. Dari tampilan google map dalam koridor jalan Panggung Surabaya, didapatkan urutan visual dalam Teknik 360 (**Gambar 5.**).

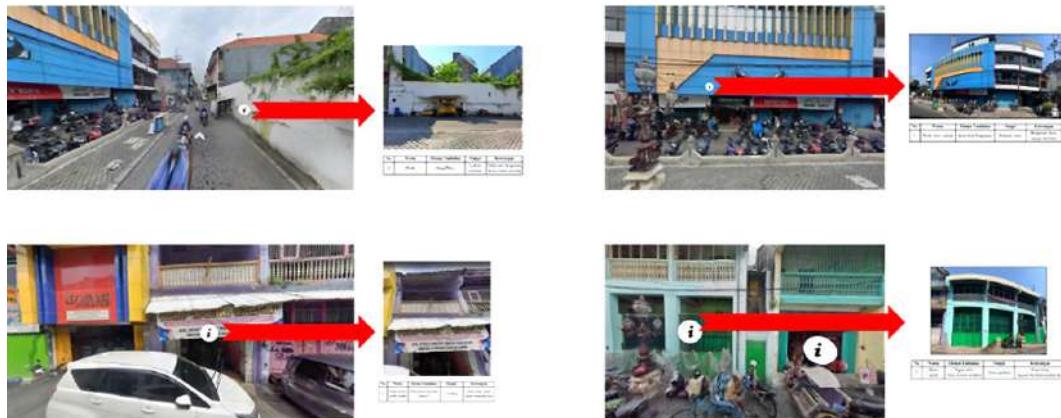
Gambar 6. Tampilan realitas virtual dan informasi masing-masing bangunan
Sumber: Penulis, 2023

Akan tetapi tampilan teknik 360 didapatkan tanpa adanya penanda terhadap masing-masing bangunan. Guna memperjalas kondisi terkini bangunan di jalan Panggung Surabaya. Hasil dari identifikasi bangunan pada kedua deret sisi Timur dan Barat, dibuat data yang ditambahkan sebagai informasi dan digunakan untuk menandai masing-masing bangunan. Sehingga, informasi tersebut dapat tampil saat link realitas virtual ditampilkan.

Tampilan realitas virtual yang berurutan dari Selatan ke Utara menyajikan secara berurutan bagian bangunan pada deret sisi Timur dan Barat. Masing-masing bangunan memiliki tanda “i” (*information*) yang jika diarahkan dan ditekan maka akan tertampilkan bentuk masing-masing bangunan ditambah informasi penting mengenai bangunan tersebut. Informasi yang didapatkan akan

menampilkan catatan mengenai tipologi dan fungsi bangunan (**Gambar 6**).
